**Інформація щодо ходу розслідування
аномальної події, що сталася на будівлі
машзала блоку №4 ДСП ЧАЕС 12.02.2013**

Управління безпеки поводження з РАВ

Засідання Громадської Ради

Держатомрегулювання України 06.06.2013

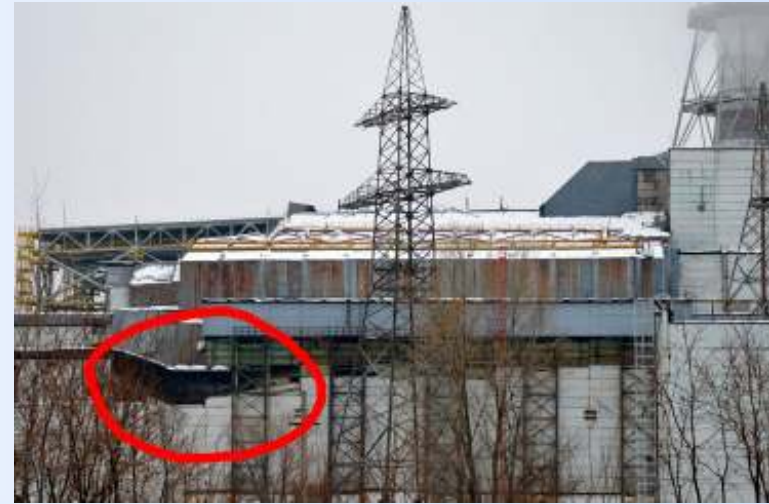
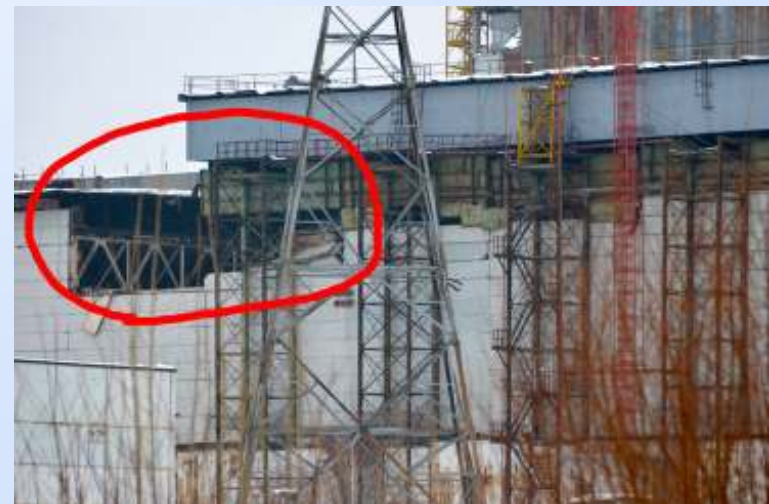
Аномальна подія 12.02.2013.

12.02.2013 о 14 годині
03 хвилини відбулося
часткове руйнування
стінових панелей та
частини легкої покрівлі
машинного залу блоку
№4 ЧАЕС над
приміщеннями, що не
обслуговуються.
Площа руйнування
склала близько 600м².

Згідно наданих документів, найбільш вірогідна причина аномальної події – падіння стропильної ферми по осі 50 між рядами А-Б, у результаті якого сталося обрушення сегмента “доаварійної” та “післяаварійної” покрівлі в осях 50-52, а також стінових панелей в осях 48-52, яке в свою чергу, стало наслідком сукупності багатьох несприятливих факторів, основним з яких є відсутність достовірних даних про фактичні пошкодження ферм та настилів після аварії 1986 року.

- з поводження з ушкодженими будівельними конструкціями та дезактивації території;
- із зниження потрапляння атмосферних опадів у машзал ОУ та зниження виносу радіоактивного пилу через отвір у покрівлі;
- із контролю за будівельними конструкціями ОУ;
- із зниження потенційних ризиків для існуючих конструкцій машзалу ОУ та персоналу;
- з розроблення робочого проекту “Відновлення огорожувального контуру машинного залу 4-го блоку в осях 46-52, рядах А-Б” та виконання будівельно-монтажних робіт відповідно до проекту.
